鉄 道 事 故 調 査 報 告 書

II 北海道旅客鉄道株式会社 函館線深川駅～妹背牛駅間 列車脱線事故

鉄道事故調査報告書

事故種類：列車脱線事故（踏切障害に伴うもの）

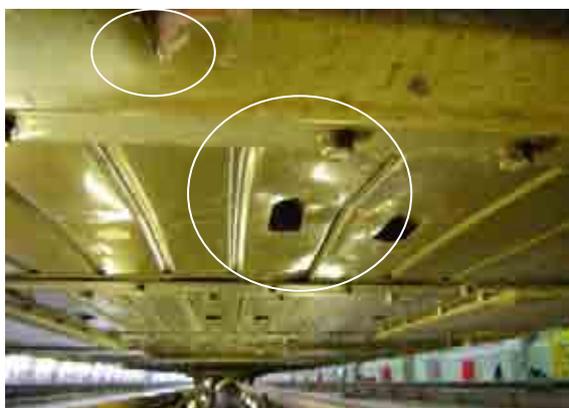
(4) 3両目前部寄 出入台の変形

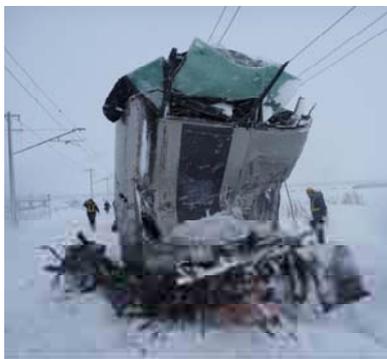
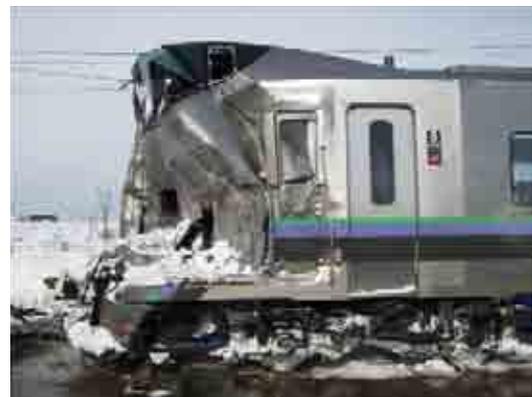
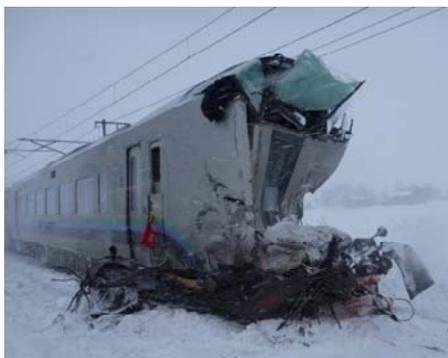
付図7 1両目前頭部の変形状況

- ① 1両目前頭部は大破した。車体長手方向の最大変形量は、左側面で約60cm、右側面で約20cmであった。

- ① 2.4.3(2)①に記述したように、1両目前頭部は大破して、車体長手方向に最大、左側面で約60cm、右側面で約20cm変形した。運転席の床下の空間は圧壊してほとんど残っていない状況だった。一方、その床上の運転席の空間は、運転士の足元にある機器室扉が変形するなどして縮小はしたものの残されていた。これは、2.3.2(4)に記述したように、本件列車の運転席が高床の構造であったことが一因と考えられる。
- ② 2.4.3(2)②に記述したように、前3両の車内の、仕切板、ドア、内装パネル等には衝突の衝撃によると思われる変形や傷が見られた。
- ③ 2.4.3(2)③に記述したように、2両目前部は1両目に衝突してその後部を上方向に8cm、左方向に4cm程度押し上げたものと推定される。これは連結器、緩衝装置を介して2両目の緩衝装置の下受板で下方に押し下げる力が作用し、中はり下面フランジ部が引きちぎられ、締結ボルトごと下受板及び緩衝装置が脱落したことによるものと推定される。また、2両目と3両目の間についても同様の傾向であったものと推定される。

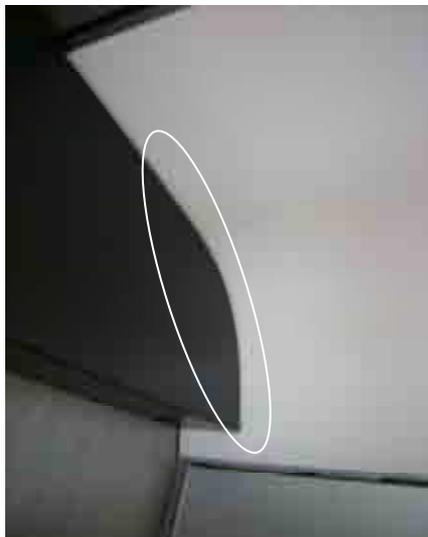
車内内装に関して、前位出入台は仕切板に大きな変形が見られたほか、車内内装パネルに前後方向の擦過痕がみられた(図9)。また、後位車端部や前後出入台仕切りのドア部等にも変形や傷が見られた(図10、11)。

図9 1両目(Tc2)車内①位寄
内装パネル擦過痕

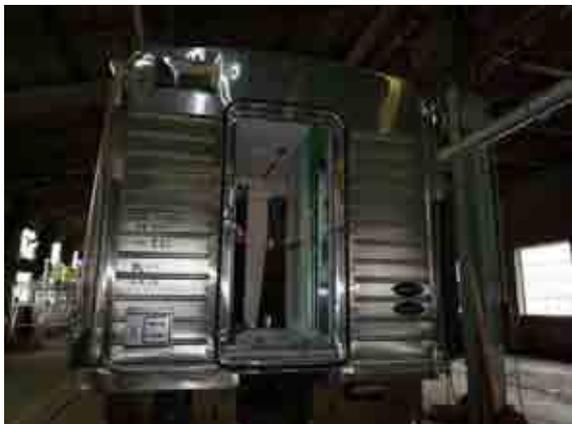
③④位車端部について、妻構体は全体に凹みが見られ、これは1両目③④位車端部が接触し、圧縮を受けた痕跡と考えられる。車端部に近い側構体には側外板に永久変形が見られた (図1 2)。妻構体に残った顕著な傷の位置、状況を図1 3に示す。

図1 2 2両目 (Mu)③④位 車端部の状況

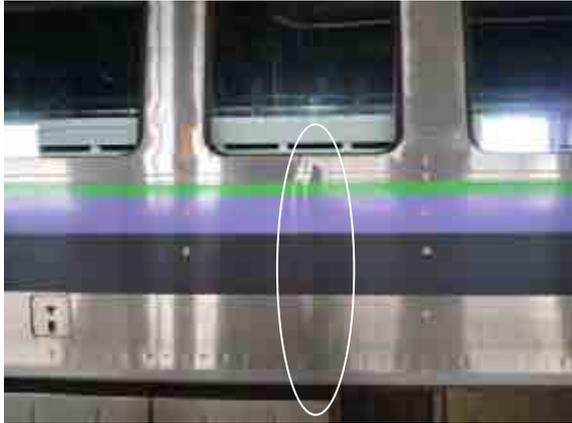
図 1 6 2両目 (Mu)①③位間 側外板の
面外変形

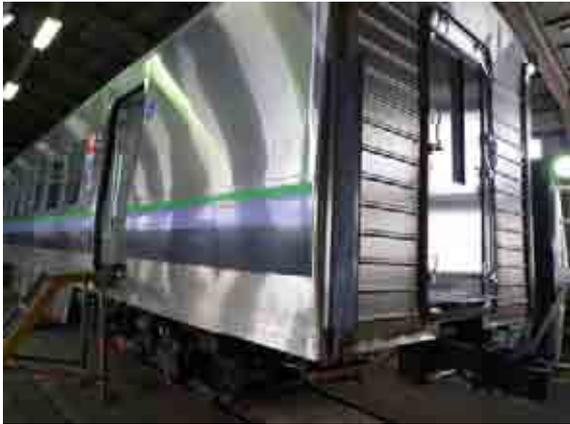
図 1 8 2両目 (Mu)①②位 車端部の状況

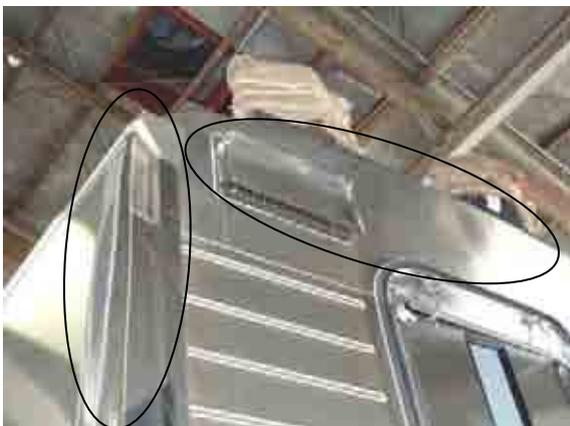
図 2 0 2両目 (Mu)①②位 妻構体上部の変形

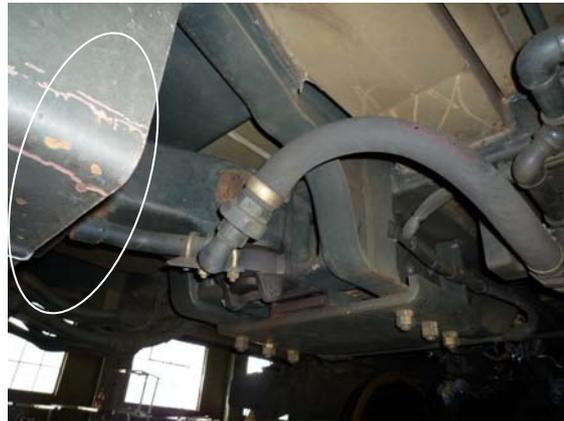
図 2 2 2 両目 (Mu) ①②位 中はり、連結器、胴受の状況

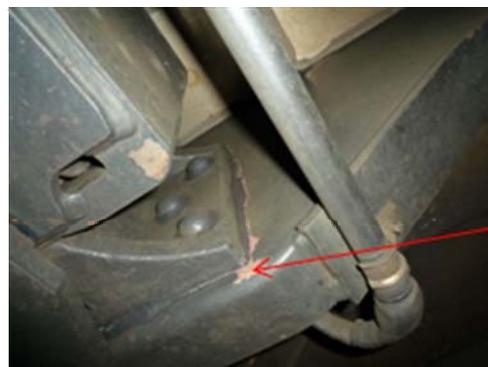
伴板守端部で塗装はがれ

図 2 3 2 両目 (Mu) ①②位 端台枠中はりの状況

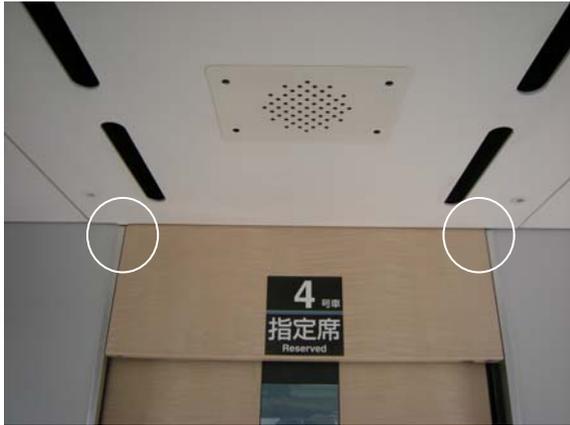
図 2 4 2両目 (Mu) ③④位寄 車体内装
パネルの傷

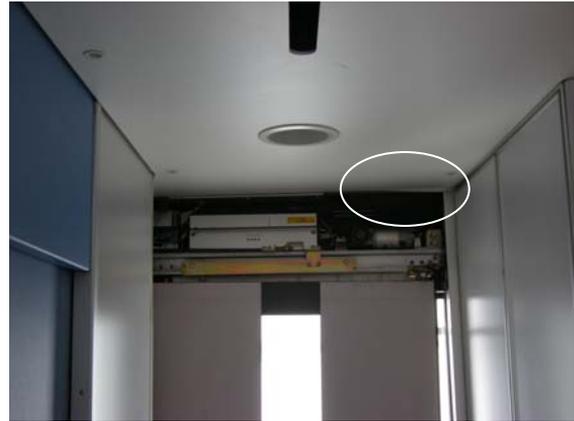
図 2 5 2両目 (Mu) ①②位車端部 内装
パネルの変形

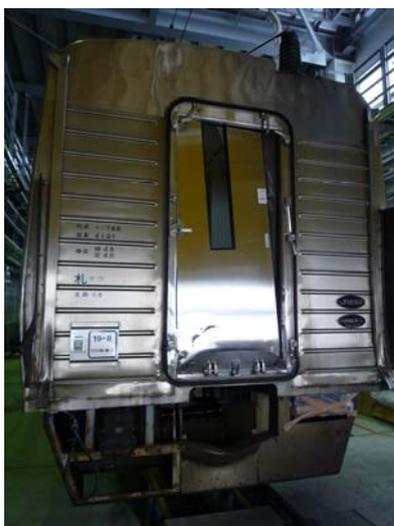
図 2 6 3両目 (T_A) ③④位 妻構体
の状況

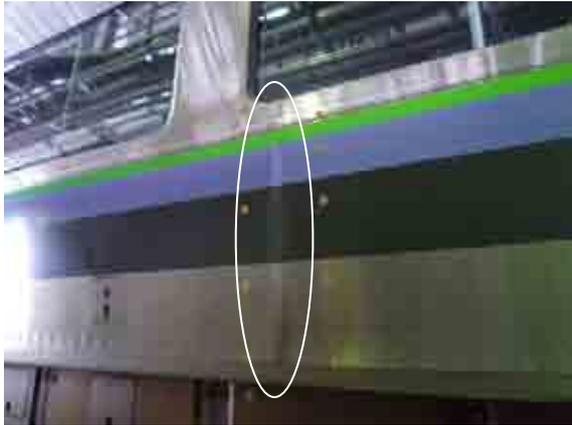
車体の両側面中央部の外板には、面外変形が見られた (図 2 8、2 9)。

図 28 3両目(T_A)①③位間 側外板の面外変形

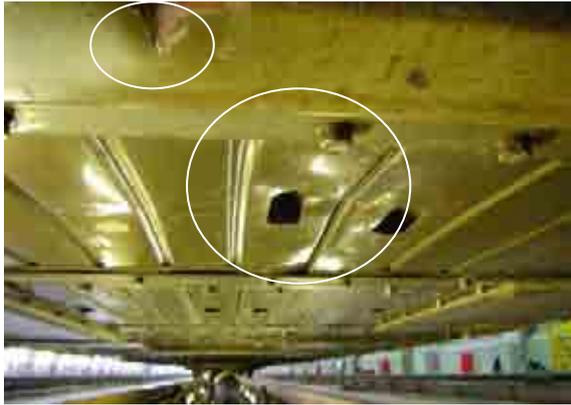
車体床下の防雪カバー及び床下機器覆いの下面に損傷が見られた。また台車制動梘子はりに曲げ変形が見られた(図30、31、32)。

図3 2 3両目(T_A)③④位寄 床下機器覆い
下面の状況

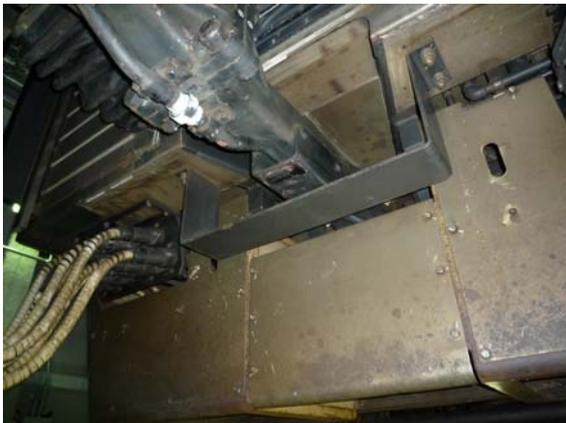
①②位連結器について、胴受、下受板を含め、大きな損傷は見られなかったが、台枠中はりにおいて、緩衝装置の荷重が伝達される伴板守付近に、塗装が剥げた痕跡が見られた(図33、34)。

図3 3 3両目(T_A)①②位 車端台枠の状況

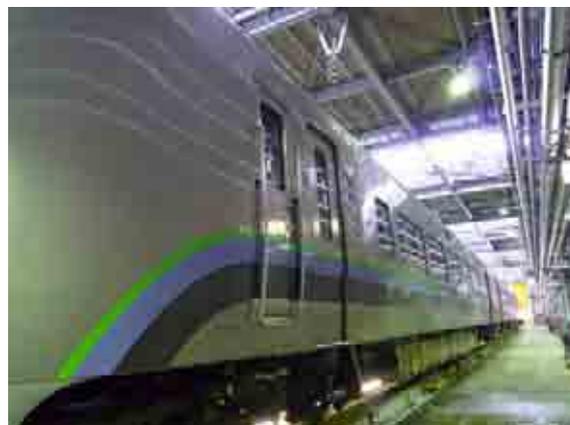
図 4 2 5両目 (Tc1)②④位間 側面の状況

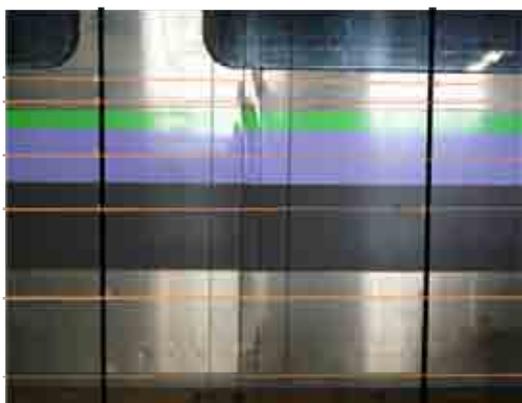
図6-3 1両目(Tc2)①③位間の側構体中央部 面外変形の測定状況

1両目①③位間と②④位間、2両目①③位間と②④位間、3両目①③位間及び4両目①③位間の側構体中央部の面外変形について、その位置、測定状況を図6-3～6-8に、また測定結果を表2-0～2-5に示す。なお、表中の負の値は膨出量を示す。

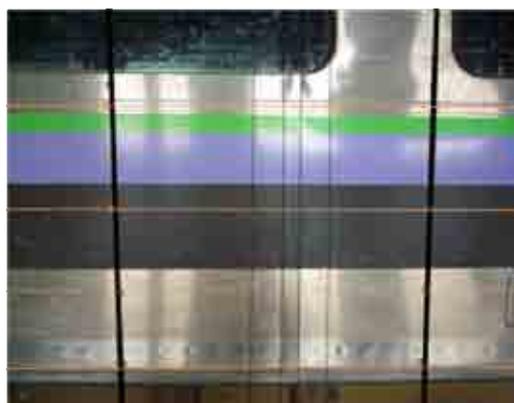
図6-4 1両目(Tc2)②④位間の側構体中央部 面外変形の測定状況

側板下面からの高さ	基準点		溶接左端		溶接右端		基準点から300mm	
	測定位置	変形量	測定位置	変形量	測定位置	変形量	測定位置	変形量
850mm	0	-1	120	-1	180	-2	300	0
790mm	0	-1	120	-4	180	-3	300	-1
650mm	0	-1	120	0	180	-1	300	-2
500mm	0	-2	120	-3	180	-2	300	-1
250mm	0	0	120	-1	180	0	300	-1
0mm	0	1	120	0	180	0	300	0
