# 平成16年新潟県中越地震

- 第二次被害調査速報版 -

九州工業大学災害調査団

平成16年11月8日

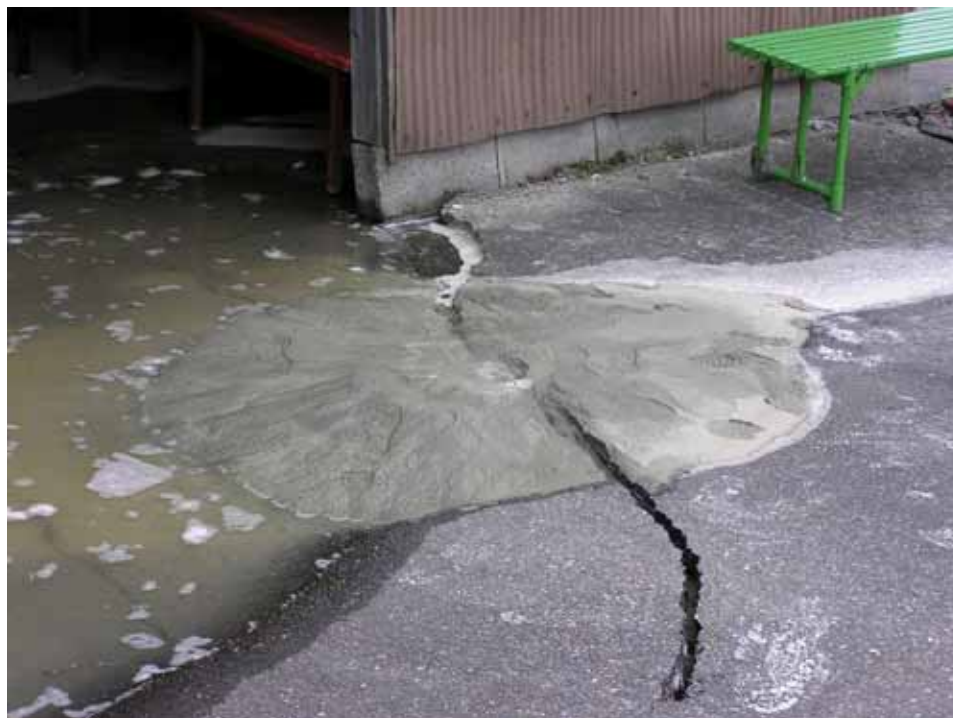
写真 - 2.80 バス停の液状化 (2004年10月25日)

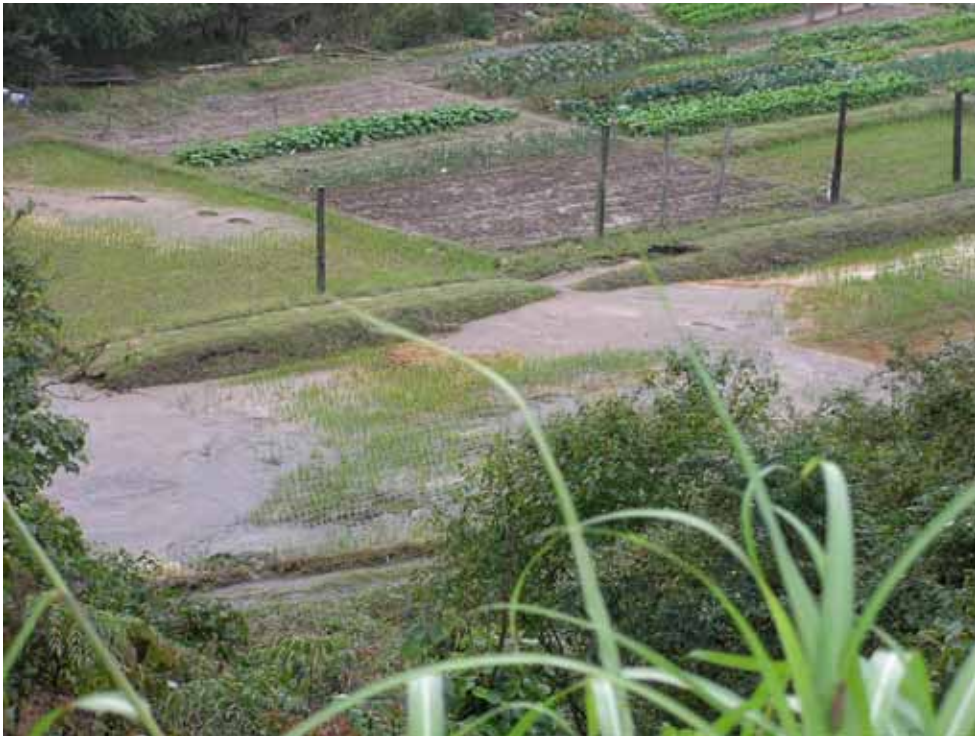
・池中新田付近（信濃川左岸側）

写真 - 2.108 水田に見られた噴砂（2004年10月25日）
