新潟県中越地震 辛川河道開塞対策

寺野地区応急対策工事

東竹沢地区 緊急対策工事

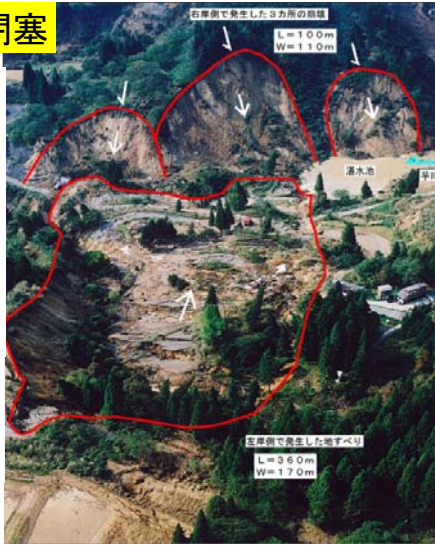
寺野地区の河道閉塞

寺野地区の閉塞は芋川の最上流にあり、付近の地質は泥岩や砂岩の互層からなっています。

右岸側は傾斜が急で、左岸側は勾配の緩やかな斜面になっていますが、右岸側は3箇所の崩壊、左岸側からは地すべりが発生し、両岸から土砂が260mにわたって谷を埋めました。

その移動量は上部で60m、下部で40m、地すべり土塊は右岸側の谷壁に押しつけられるようにして止まっています。

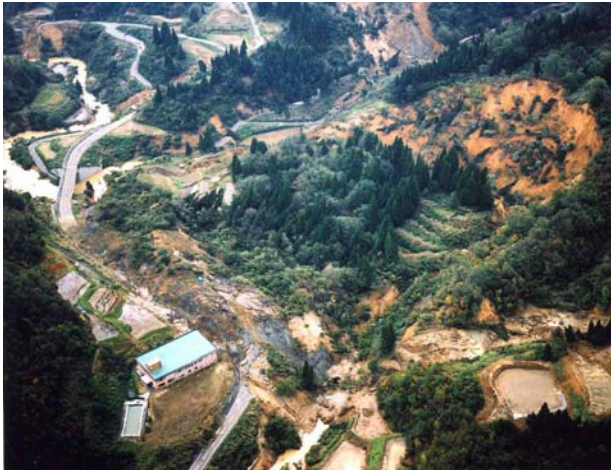
東竹沢地区10月24日撮影(地震発生の翌日)

羊川を地すべり土砂が閉塞した様子

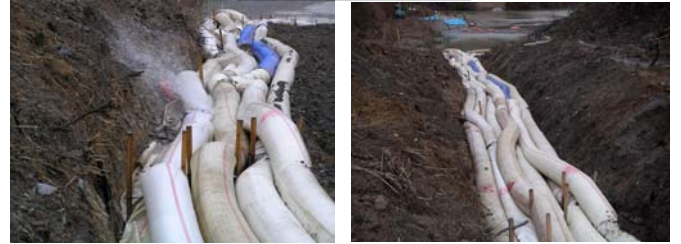
ホースの敷設地盤の不陸

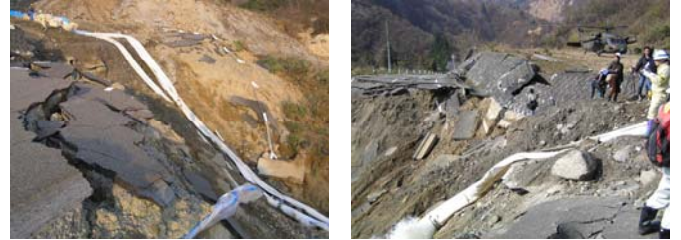
ポンプの設置にも重機が必要

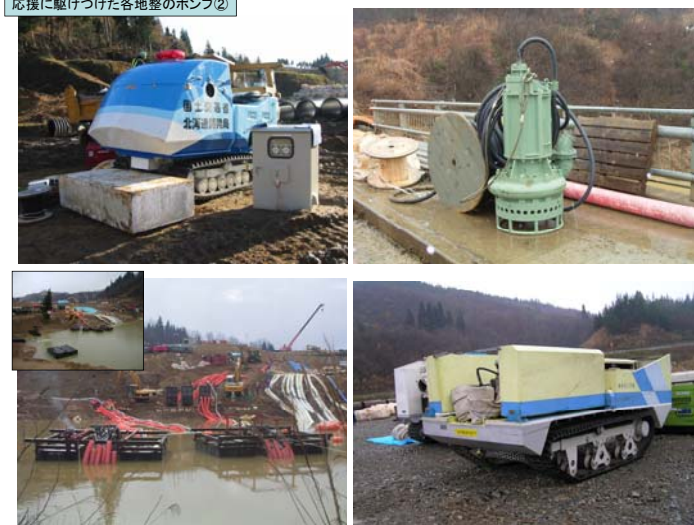
ポンプ運転用に大量の燃料が必要

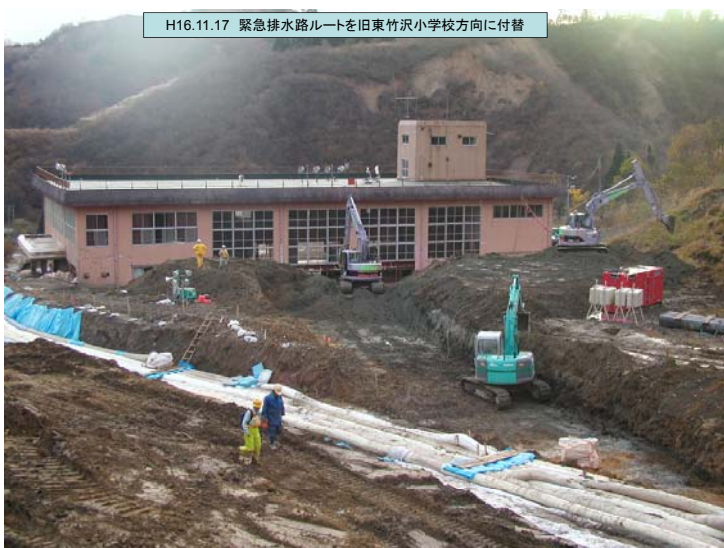
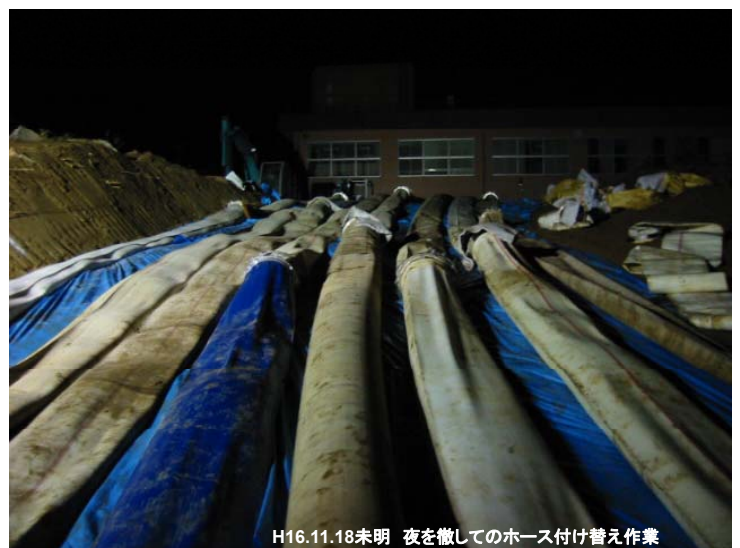
H16.11.17 緊急排水路ルートを旧東竹沢小学校方向に付替

H16.11.18未明 夜を徹してのホース付け替え作業

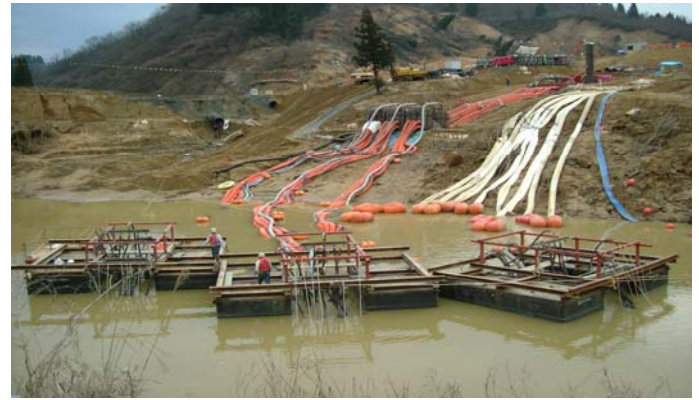
排水ポンプによる排水状況(15台稼働中)

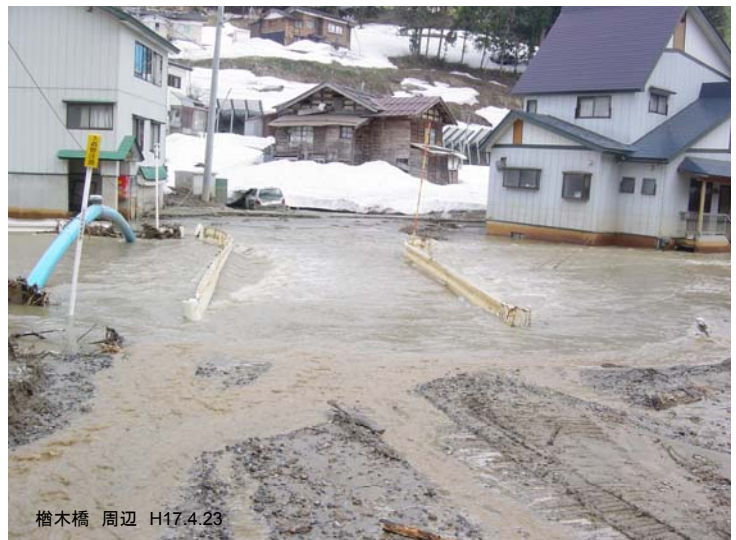
榎木橋 融雪出水による土砂流により 冠水 H17.4.23

榎木橋 周辺 H17.4.23

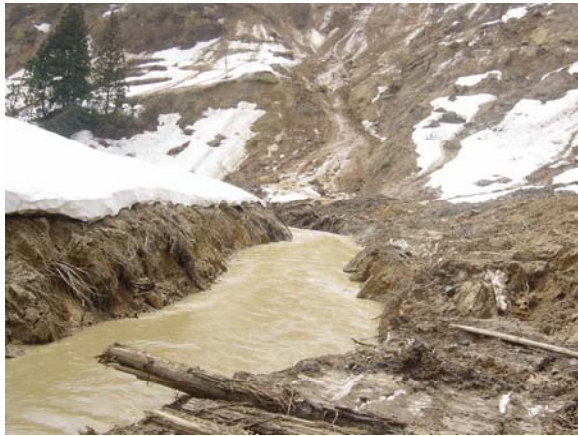
檜木集落 掘削 H17.4.28

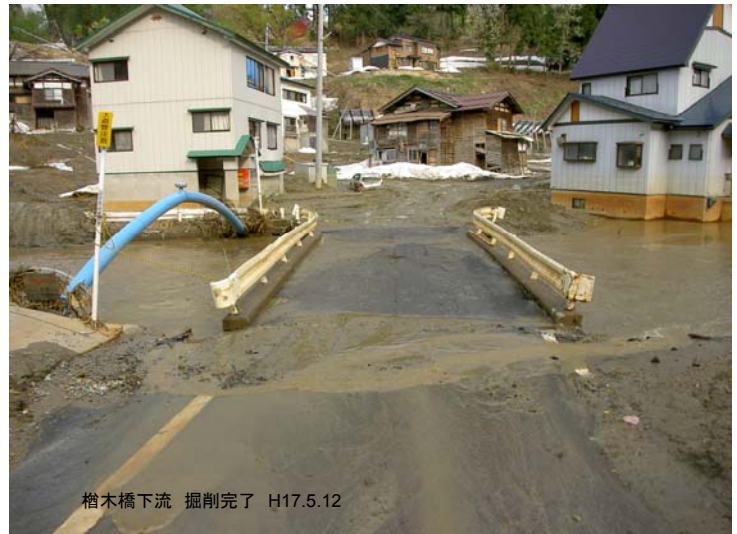
檜木橋下流 掘削完了 H17.5.12

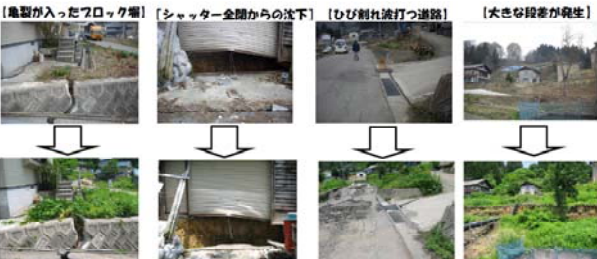
地すべり状況の変化(同じ箇所から撮影 上段が4月14日撮影 下段が6月24日撮影)

問題点:4月時点で既に甚大が被害が発生しているのに、緊急対策工事に未着手
 対応案:事業担当組織の長(今回は県知事)による事業所管組織の枠に囚われない
 迅速かつ適切な判断、要請が必要

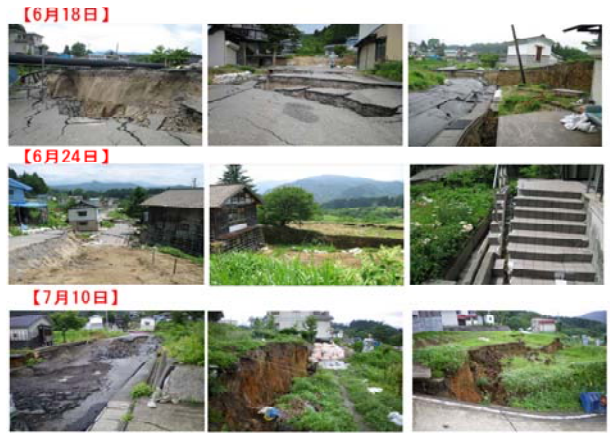
地盤6cm移動 沈下は1m超

七五三掛集落内の被災状況写真
