## 第2章 北陸地方整備局所管施設等 の被災及び応急復旧状況

## 第1節／河川施設

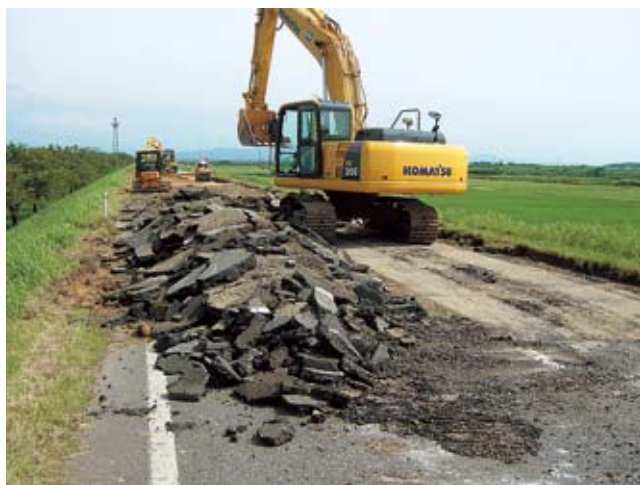
写真2-1-11 復旧状況

直轄河川で発生した25箇所の被害のうち、信濃川下流、千曲川、関川で発生した堤防の亀裂及び護岸の一部損壊箇所10箇所については平成19年7月23日までに応急復旧を完了した。また、信濃川で発生した堤防定規断面に及ぶ亀裂箇所12箇所については平成19年7月27日までに緊急復旧を完了した。

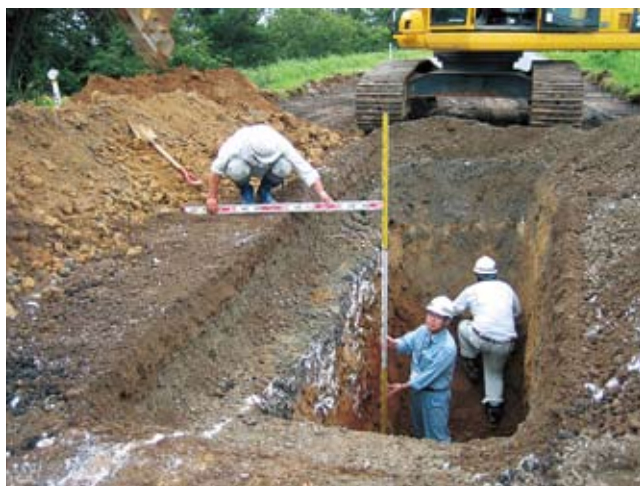
写真2-1-13 復旧状況

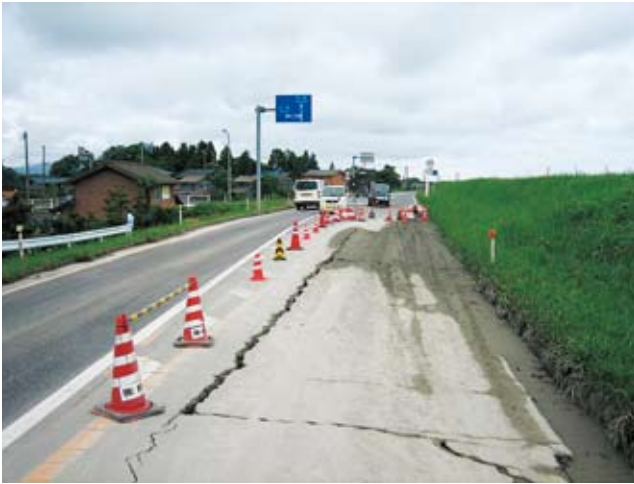
写真2-1-15 地震直後

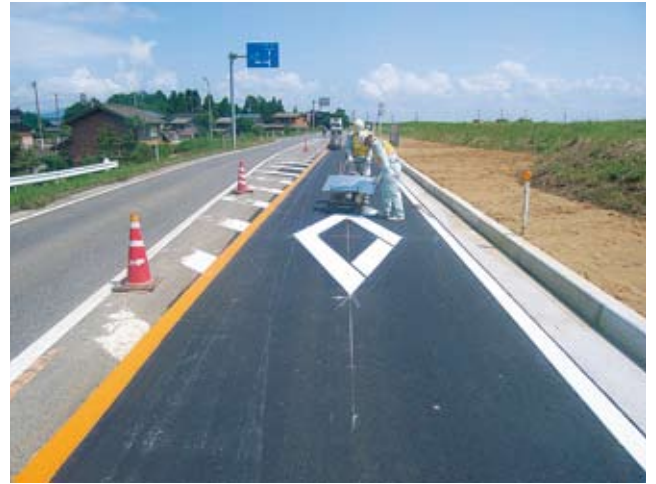
写真2-1-16 応旧復旧

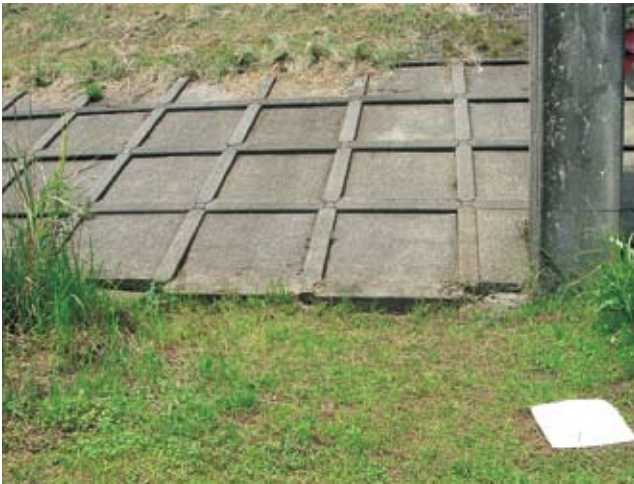
写真2-1-17 堤防護岸

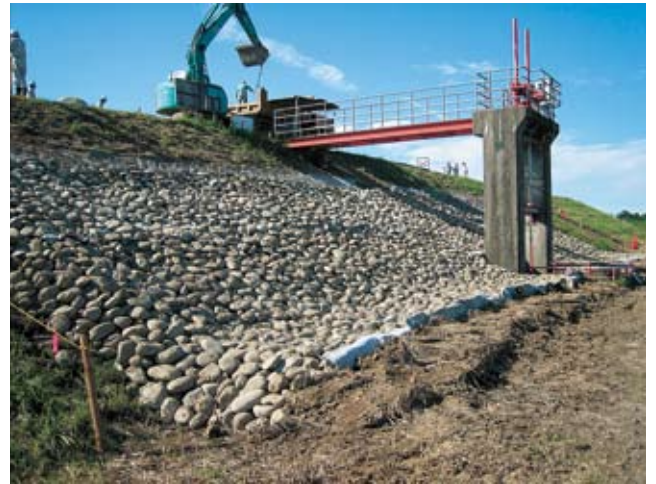
写真2-1-18 応旧復旧

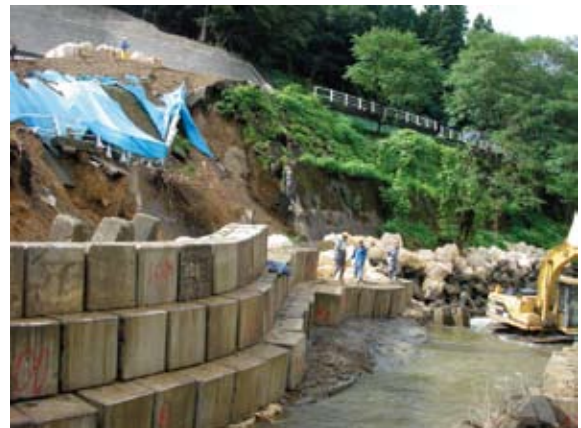
写真2-2-20 黒川の浸食防止対策(長岡市大積千本町)

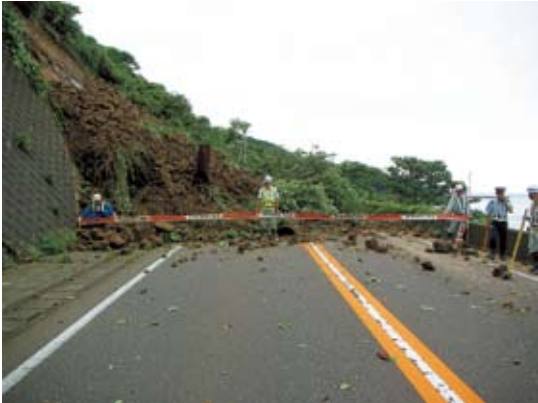
写真2-2-21 被災状況(上越市長浜)

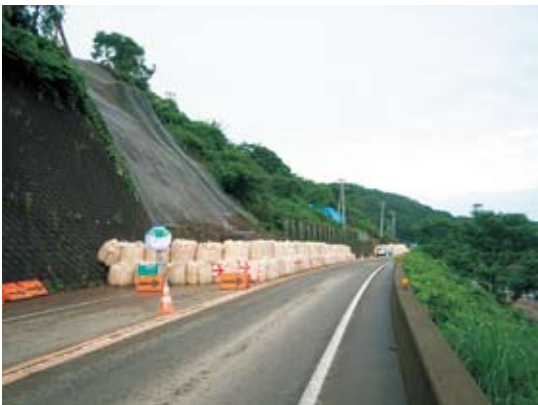
写真2-2-23 片側交互通行で開通(上越市長浜)  
(H19. 7. 17)

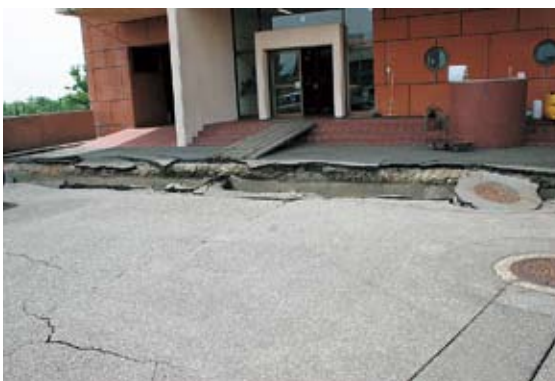
写真2-3-17 柏崎市自然環境浄化センターの被災状況

下水処理場は、柏崎市自然環境浄化センターで被害があった。水処理施設は機能停止までの被害はなかったが、海側の汚泥処理棟や消化タンクの被害が甚大であり、機能停止に至った。

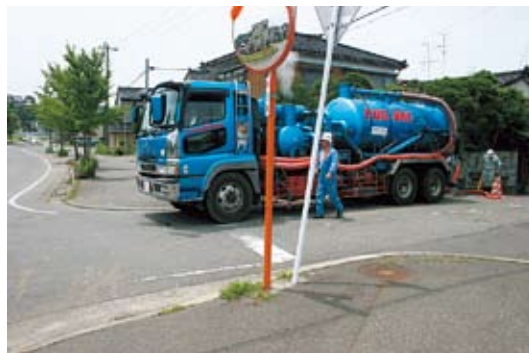
写真2-3-20 バキューム車による応急対応  
(柏崎市大久保)

マンホールの隆起や陥没により交通の支障のある箇所においては、陥没を埋めたり、マンホールの高さを調整して、交通の安全な通行を確保する応急復旧を実施している。

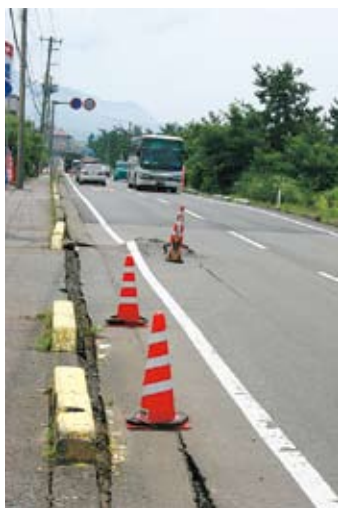
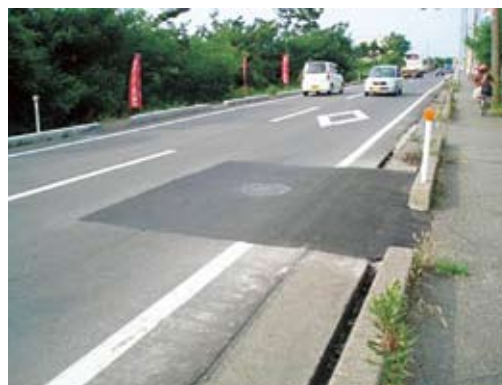
写真2-3-21 被災箇所の応急復旧(柏崎市北園町)
