# 事業用自動車事故調査報告書

〔特別重要調査対象事故〕

貸切バスの転落事故（長野県北佐久郡軽井沢町）

平成29年6月29日

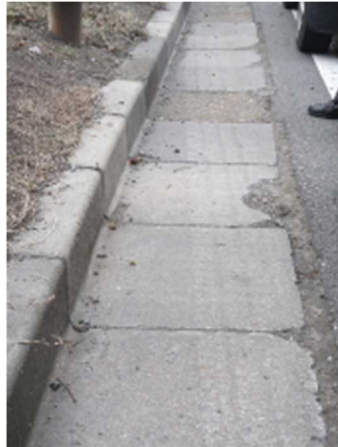
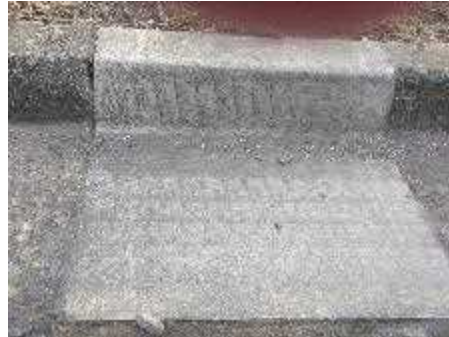
写真 21 縁石のタイヤ痕

- ・ C42 の左側のガードレールには、当該車両の左側後部の接触によるものと見られる傷跡が残っていた（写真 20 参照）。また、C42 の左側の縁石及び路面には、当該車両左側タイヤのものと見られるタイヤ痕が付いていた（写真 21 参照）。

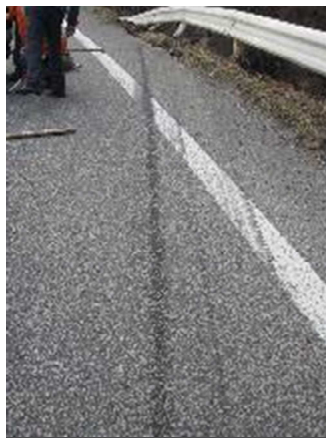
写真 22 路面のタイヤ痕

- ・ C43 の路面には、センターライン近傍から道路右側のガードレールの当該車両の転落箇所に向けて左に緩やかにカーブした、当該車両右前タイヤのものと見られるタイヤ痕が付いており、同タイヤ痕の右側に右後タイヤのものと見られるタイヤ痕が付いていた（写真 22、23 参照）。タイヤ痕と車道外側線との角度は約 11 度であった。

- ・2.3.2.2(3)に記述した事故後の状況から、事故地点 (図 11 のⅣ、図 12) では当該運転者は左カーブを曲がろうとハンドリングをしているが、曲がり切れずにセンターラインを越え、右側のガードレールに約 11 度の角度で衝突したと考えられる。センターライン付近からガードレール付近まで続くタイヤ痕は、遠心力により右側タイヤに荷重が偏り、かつ、同タイヤが横方向にずれたためにその痕が濃く付いたものと推定される。
- ・2.3.1.3(2)⑧に記述したように、当該車両の尾灯及び制動灯用の 2 本のフィラメントがいずれも細く曲がっていたが、通常、これらのフィラメントは制動灯が点灯したまま強い衝撃を受けた場合に細く曲がる形状を残す可能性があることから、当該車両が事故による強い衝撃を受けた時点で、制動灯が点灯していたと推定され、当該運転者がフットブレーキをかけていたと考えられる。
- ・2.3.2.2(3)に記述したように、事故地点のガードレールは車両の衝突により約 30 m にわたりなぎ倒されており、また、約 20m にわたり車両の接触によると思われる傷跡が付いている。これらの状況から、当該車両は、ガードレールとの衝突の

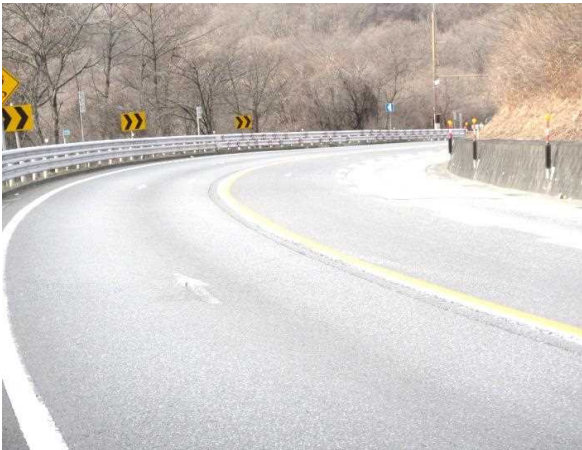
参考写真3 C40 (約 550m手前)

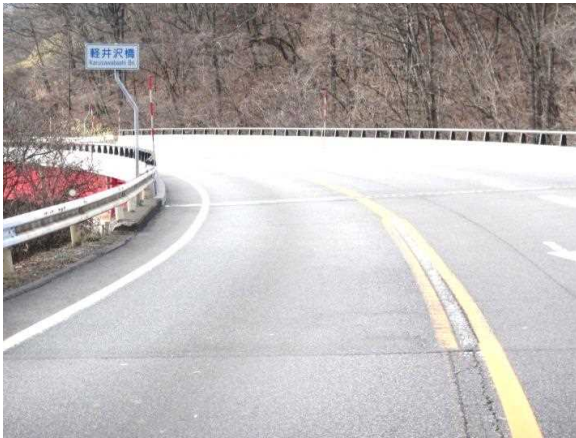
参考写真5 C41 (約 350m手前)

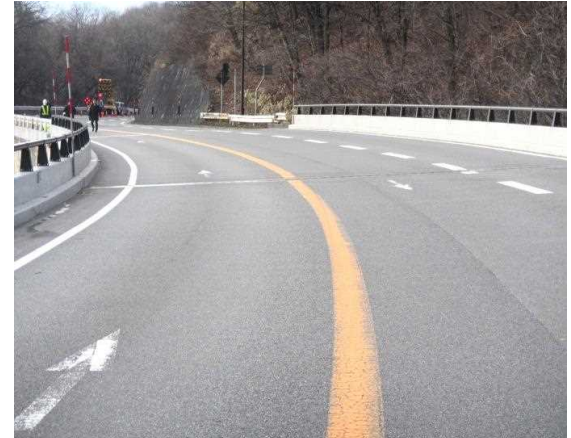
参考写真6 C41 軽井沢橋近傍  
(約 300m手前)

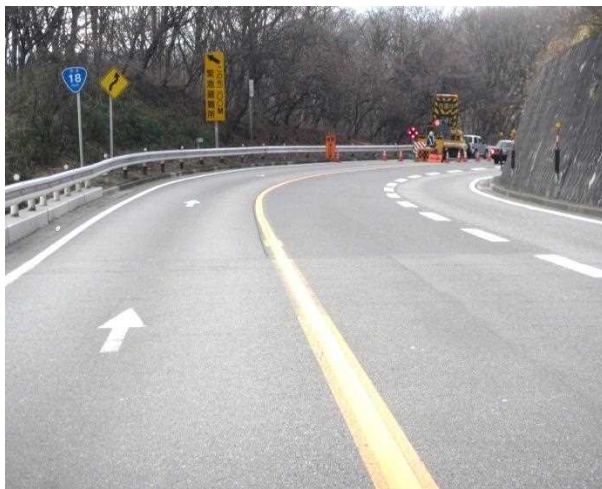
参考写真7 C42 入口近傍  
(約 200m手前)

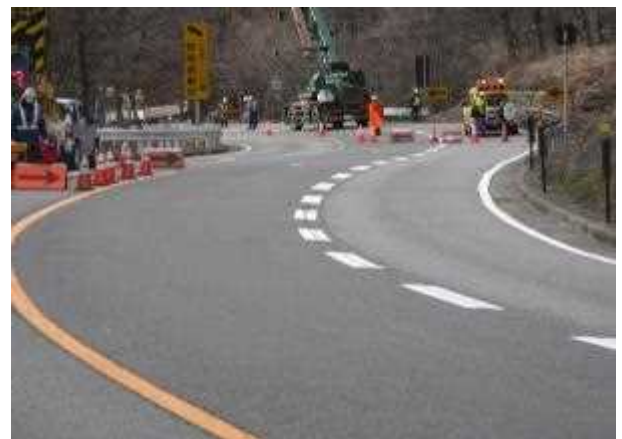
参考写真8 C42 付近から事故地点  
を望む

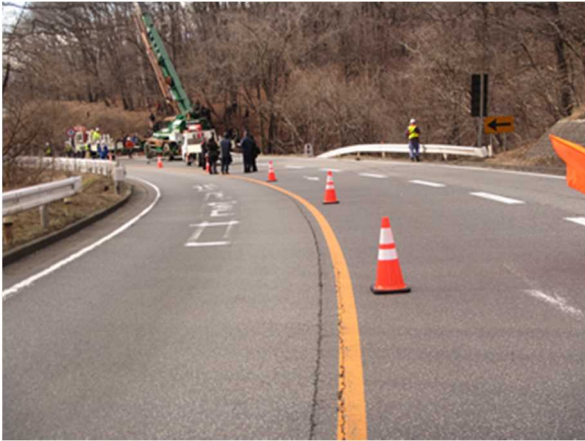
参考写真9 C43 (事故地点周辺)

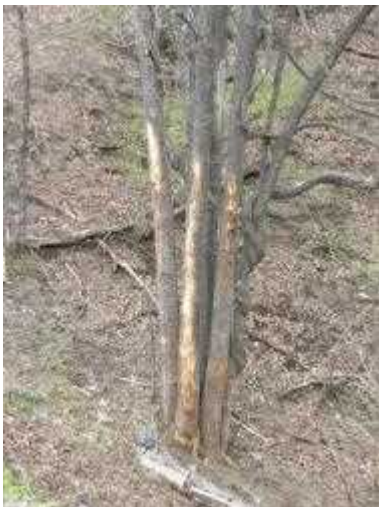
参考写真 23 立ち木及び傷跡

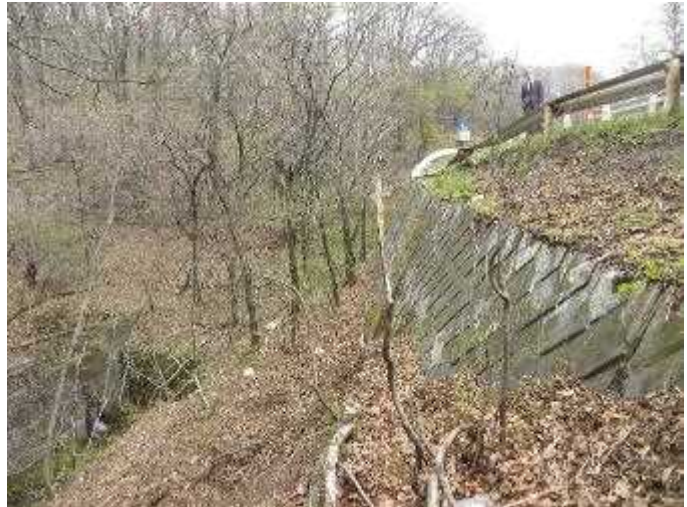
参考写真 24 転落した崖の下から

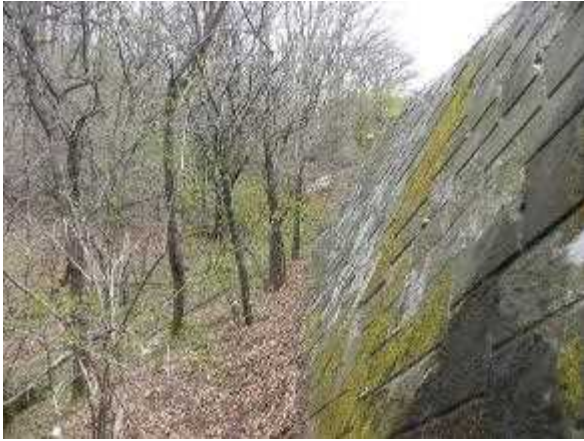
参考写真 25 転落した崖の下から

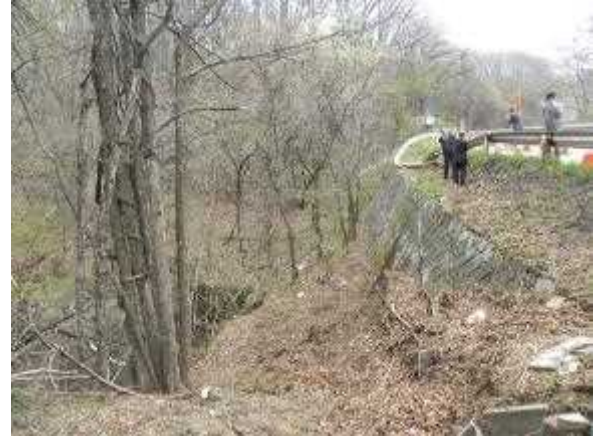
参考写真 26 転落した崖の下から

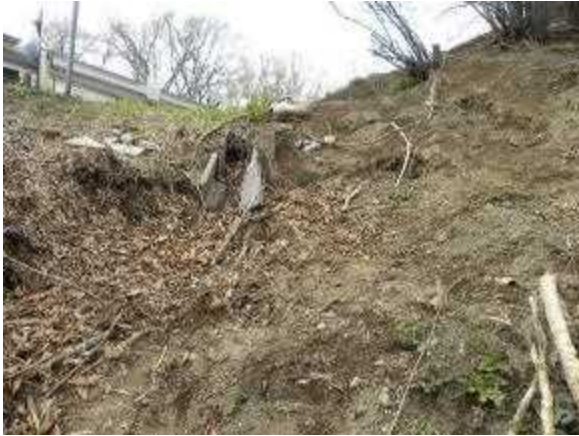
参考写真 27 車両前面が衝突した土手
