RA2008-4

# 鐵道事故調查報告書

東日本旅客鐵道株式会社 羽越線砂越駅～北余目駅間 列車脱線事故

発生日時：平成17年12月25日 19時14分ごろ

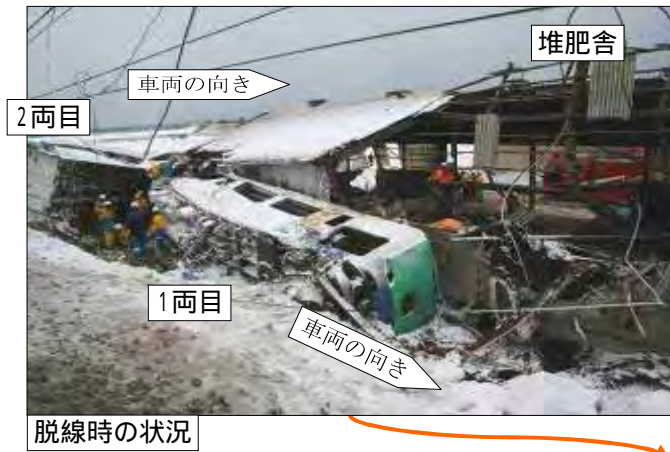
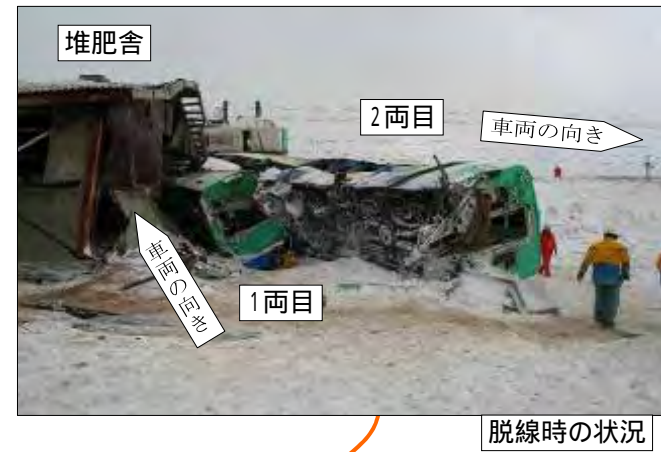
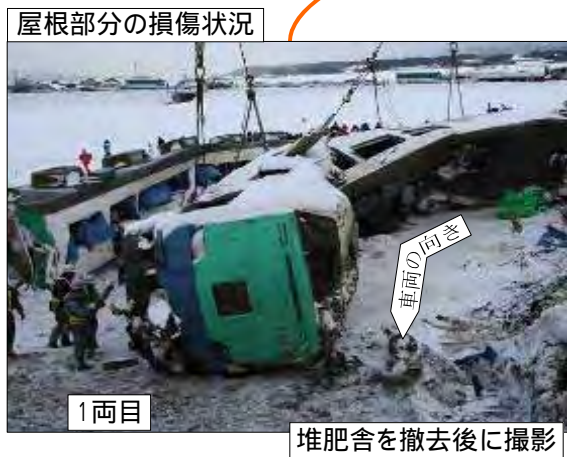
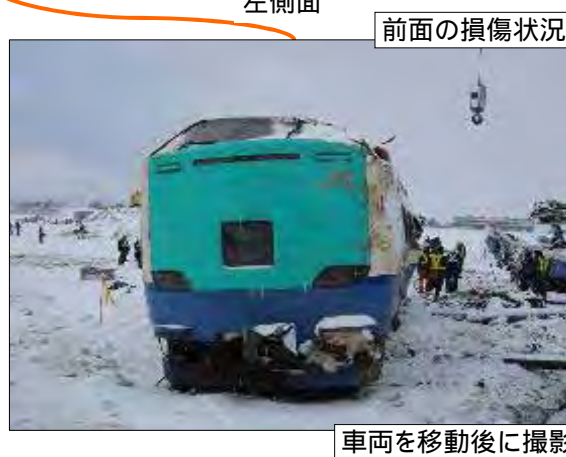
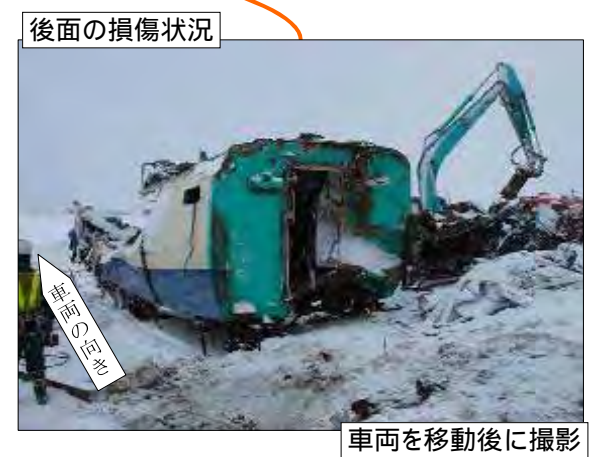
# 付図 1 1 車両の損傷状況 (その 1) (1両目 1 / 3)

一方、2.3.3.1に記述したように、1両目は、車両が横転した状態で屋根中央付近が堆肥舎に衝突して車体がくの字に折れ曲がり、車体中央部から後部にかけて、屋根が車内側につぶれ激しく損傷していた。

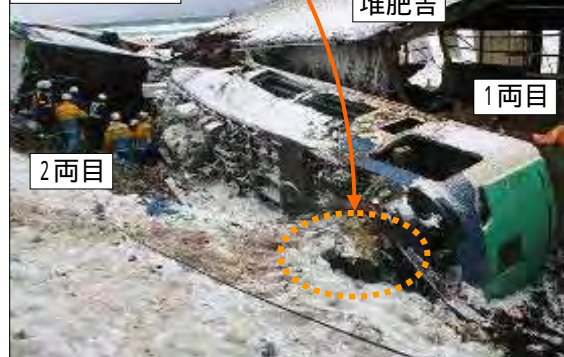
前台車の状況

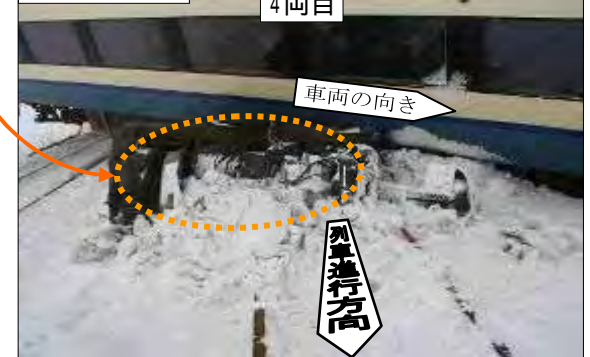
後台車の状況

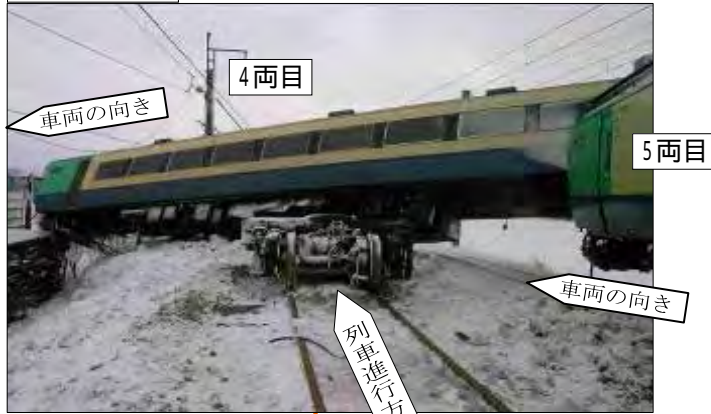
脱線時の状況

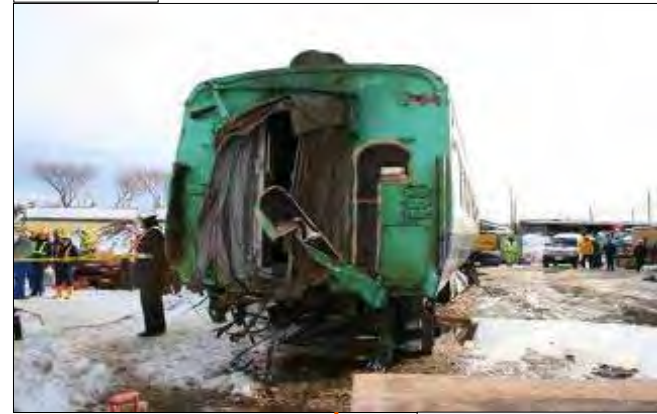
後面の状況

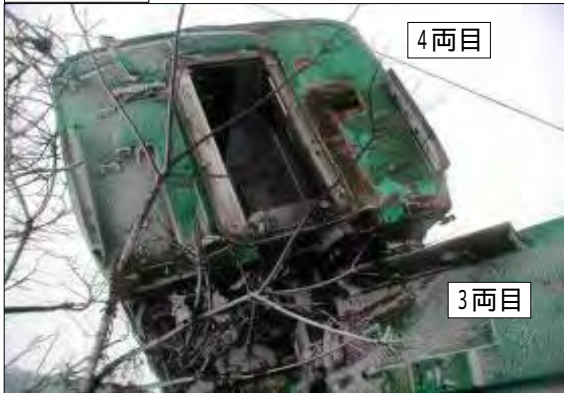
前面の状況

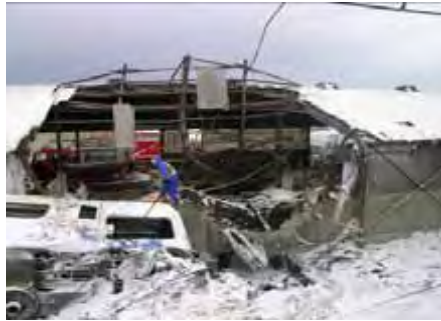
西側中央部分 (南西方向より撮影)

及び、2.3.4.2に記述したように、堆肥舎が本件列車の衝突により大破していたことから、

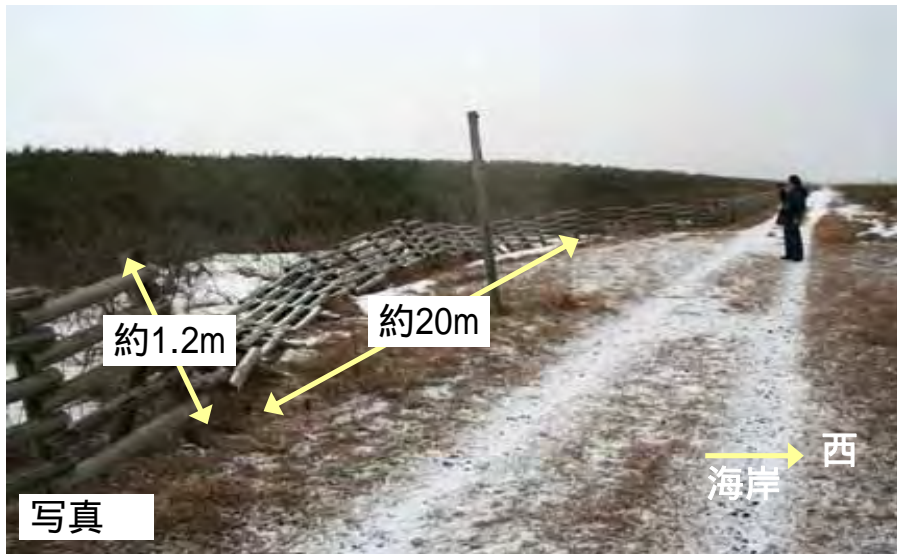
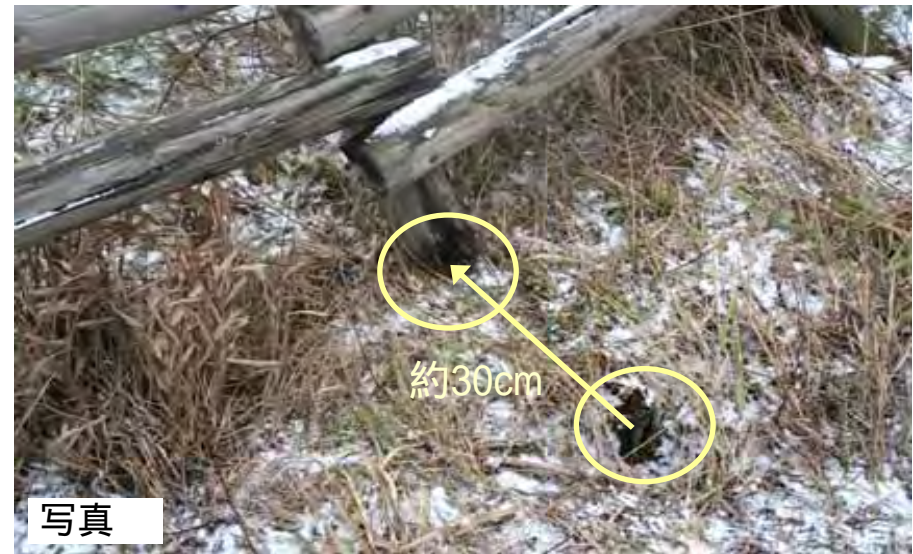
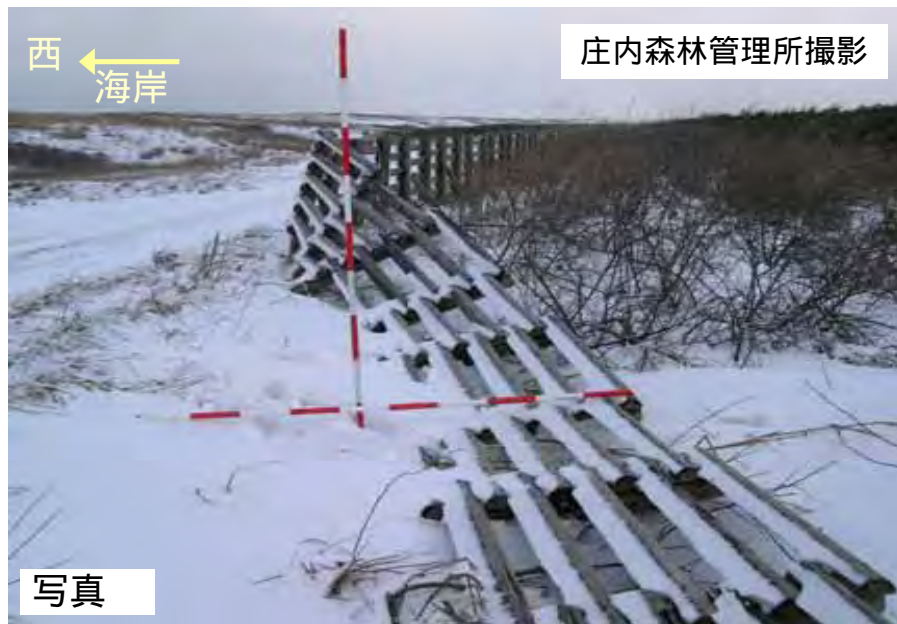
## 付図 2 9 浜中地区における木製防風柵の倒壊

- 車のすれ違いスペース(約25m)部分の防風柵が約20mにわたり倒壊した。
- 木製柵は腐蝕していた。
- 柵の海岸(西)側の低草地帯及び柵の内陸(東)側の低木地帯には、風による被害の痕跡は認められなかった。

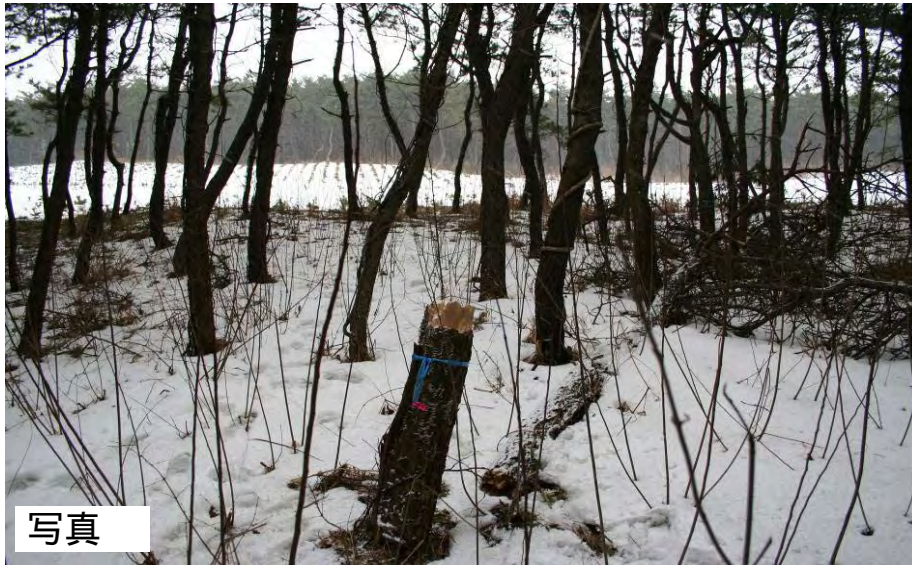
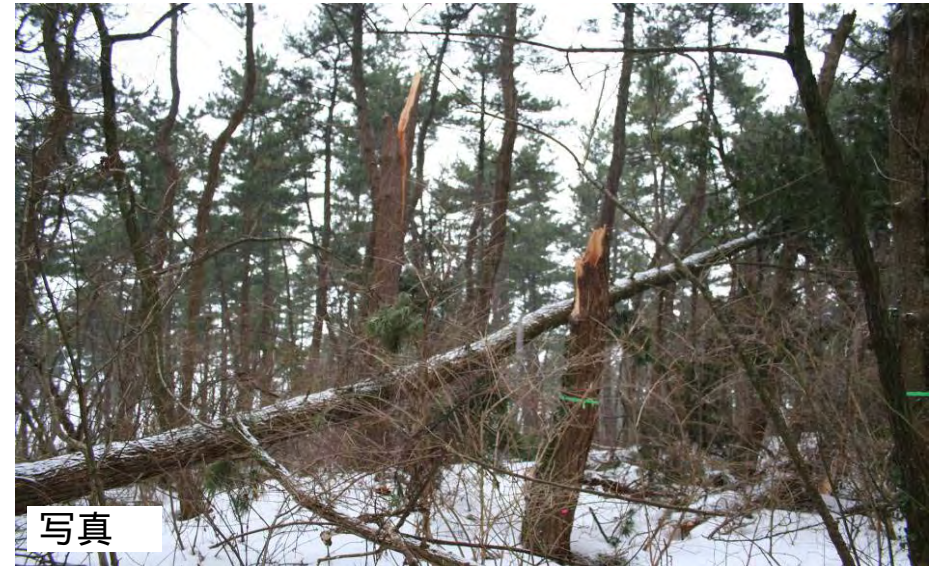
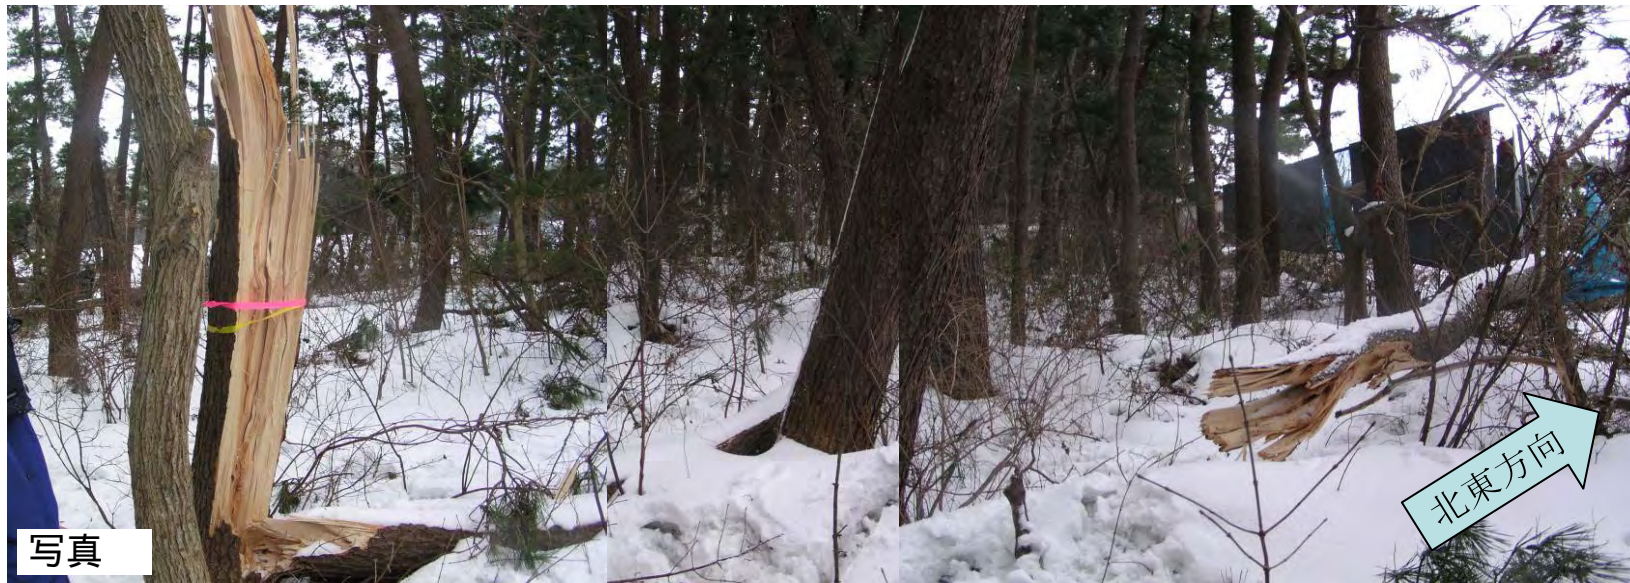
付図 3 0 浜中・黒森地区の防風林における倒木

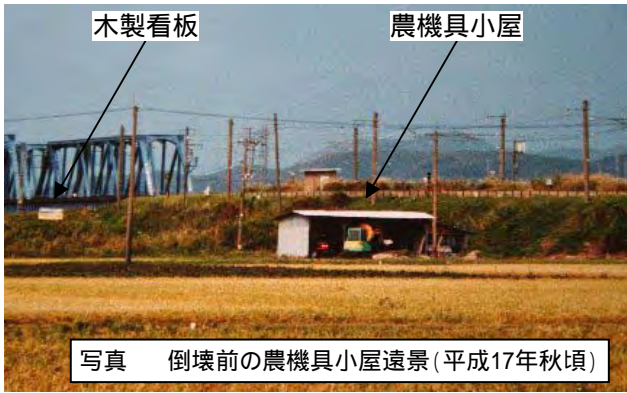
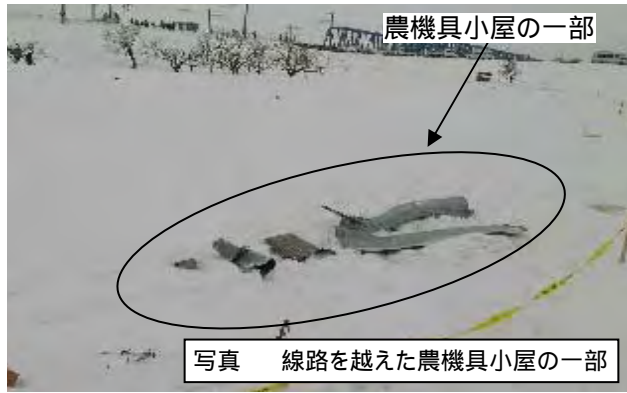
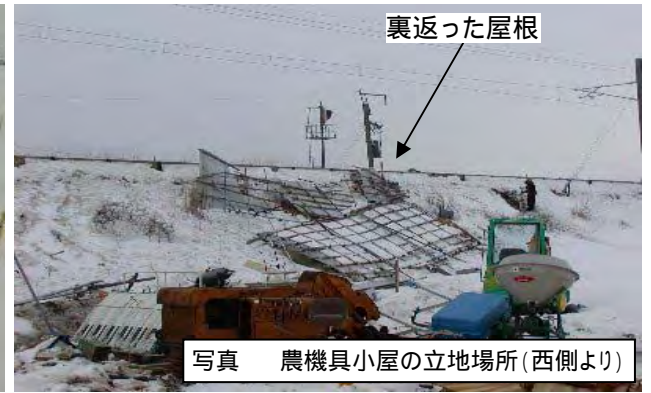
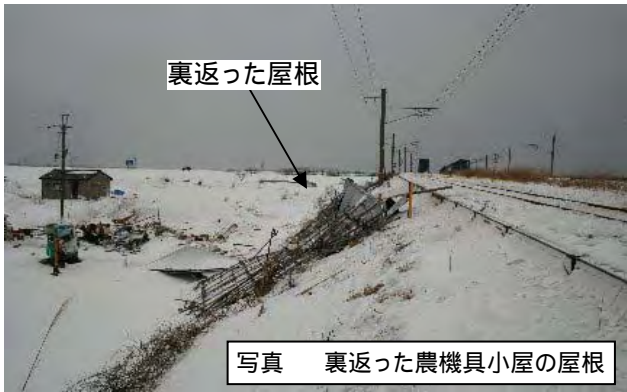
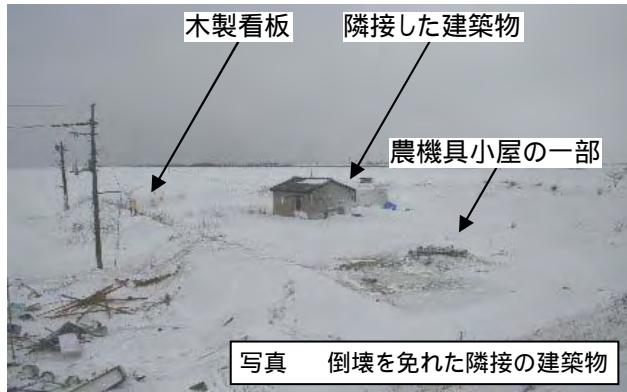
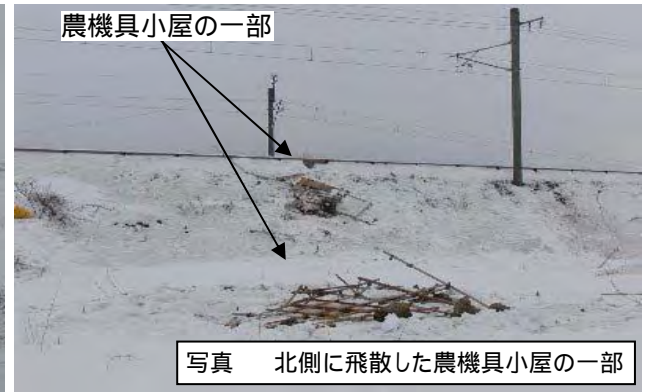
### 付図 3 3 榎木地区における農機具小屋倒壊（その 2）
