ワイヤロープ試行設置箇所の  
交通状況について  
(中小橋・冬期状況を含む評価)

# ワイヤロープ試行設置路線の整備状況

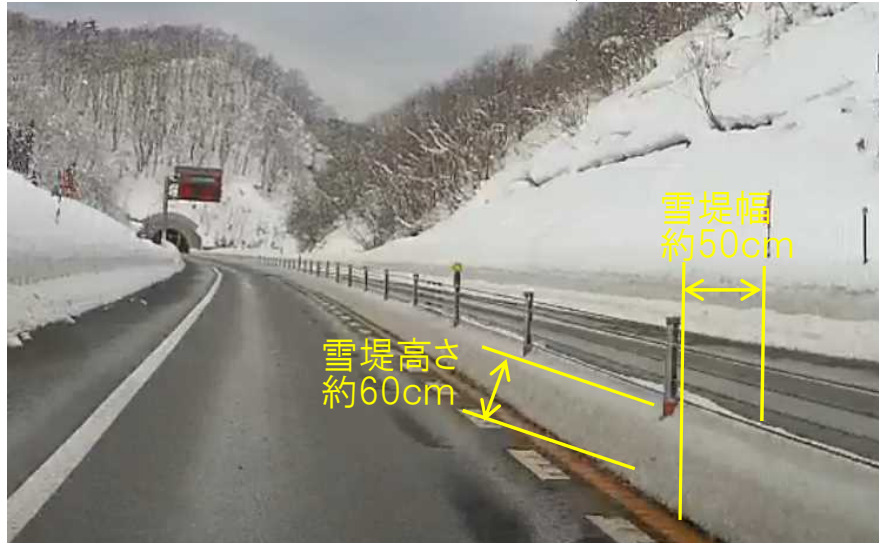
<秋田道 北上西～湯田 ワイヤロープ 1/15>

- 雪堤の高さは、ワイヤロープ区間ではラバーポール区間と同様に40cm以下が多い。ただし、大雪時に1m以上の高さも見られる。
- 雪堤の幅は、ワイヤロープ区間でもラバーポール区間と同様に30~50cm以上を観測。ただし、ワイヤロープ区間では、0cmを観測することは、ほぼ見られなかった。

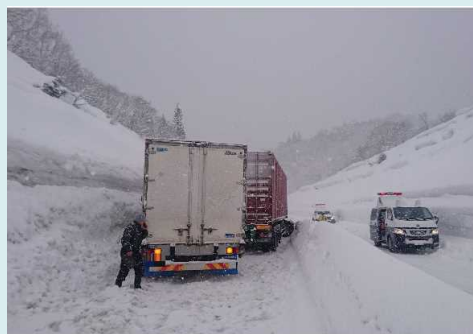
堆雪の状況 (イメージ)

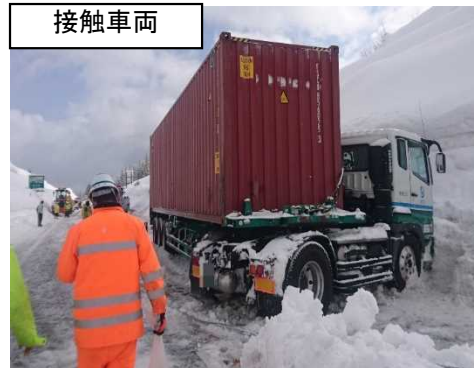
【概要】 下り線走行中、雪路でスリップし路肩防護柵へ衝突。トラクター部分がワイヤロープに衝突し車線を塞いだもの

【損傷状況】 ワイヤロープ支柱: 1本

接触車両

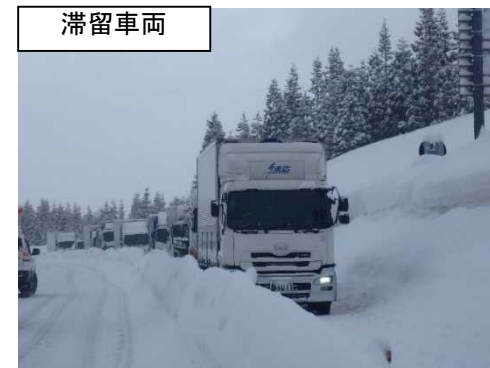
- 6:41頃 事案発生
- 6:49 通行止め開始  
人力・機械除雪開始
- 8:25 開口部作業開始
- 8:45 開口部作業完了 ⇒ 滞留車両排出開始  
反対車線へ誘導し排出
- 8:59 滞留車排出完了(約50台)  
接触車両排出 ⇒ ワイヤロープ復旧
- 11:45 通行止め解除 (復旧作業は約1時間)  
(通行止め時間6:49~11:45(4時間56分))

滞留車両

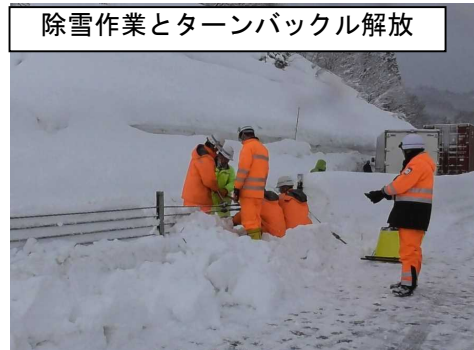
除雪作業とターンバックル解放

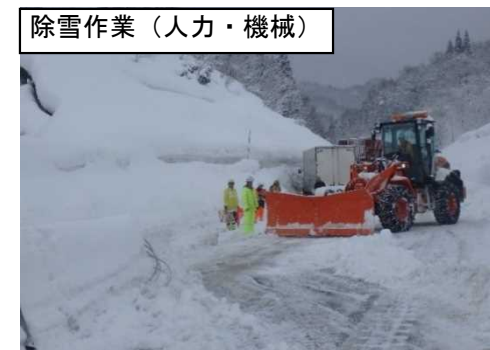
除雪作業(人力・機械)

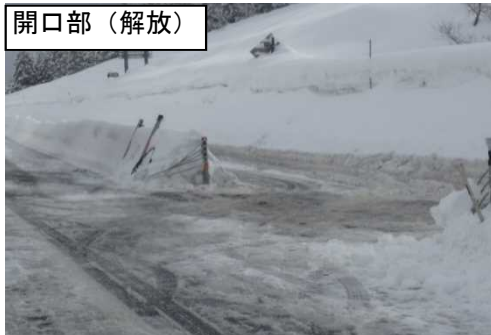
開口部(解放)

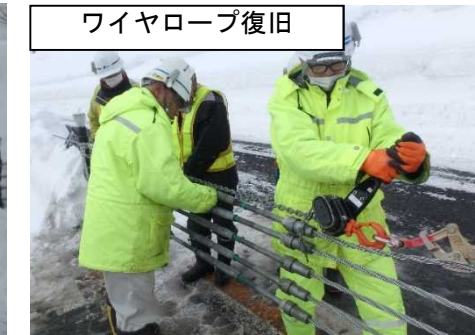
ワイヤロープ復旧

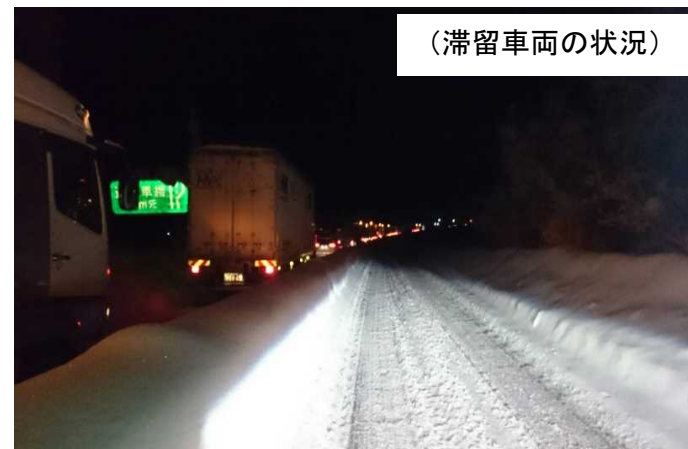
- ・平成30年1月11日
- ・上り勾配(ワイヤロープ区間)でセミトレーラー等2台が自力走行不能となったもの

(ワイヤロープへの接触無し)

【通行止め】 11日 19:25~12日 8:30  
(13時間05分)

【滞留車両】 約165台(6時間20分後に排出完了)

反対車線側への反転による排出は、大雪の影響によって、路肩側・転回場の除雪、中央線部の除雪等に時間を要すると判断し、自力走行不能車両を排出したのち、順走方向で滞留車両を排出。

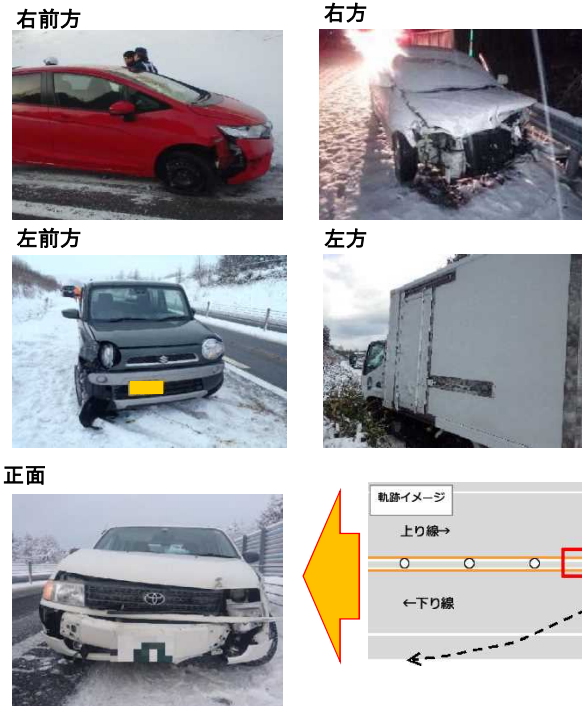
### <損傷した車両(例)>

- 接触車両の損傷状況は、ワイヤロープが設置されている右前方の損傷が約9割と多い。
- 積雪路面になると、接触車両の損傷箇所は、右方がほぼ無くなり前方に集中する傾向がある。
- 損傷の程度としては、自走不可となる割合が約8割以上と高い。

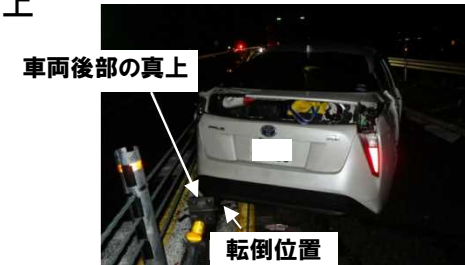
走行中の普通乗用が、何らかの理由によりワイヤロープ支柱に接触。最終的に中小橋支柱の直上で停止。中小橋支柱の付け根部が舗装ごと転倒した。

ワイヤロープ支柱:10本(橋梁部1本、土工部9本)

- 1) 第一接触箇所(土工部)から約70m離れた箇所で停止しており、中小橋支柱接触時には低速走行状態と推測
- 2) 接触車両の最終停止位置(車両後部)が転倒した支柱位置の真上

- 3) 転倒した支柱の接触痕が軽微  
⇒ デリネーター、反射テープが擦過している程度

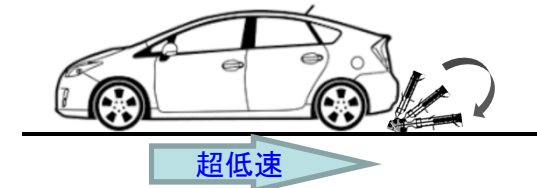
- ・上記の状況から、**停止直前**の低速走行下で中小橋支柱にもたれかかるようにゆっくりと押し倒し、転倒させた

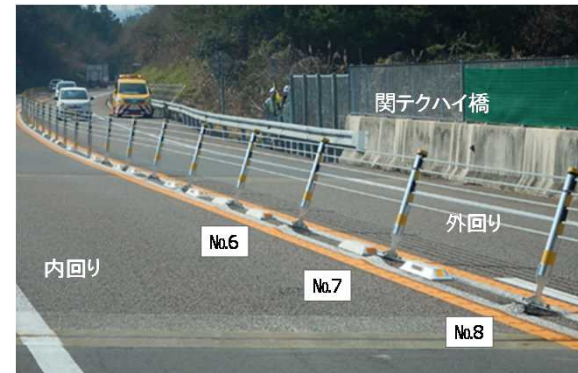
【全景写真】

- 曲線部（比較的急なR1100）に施工した中小橋ワイヤロープの支柱が傾倒する事象が発生
- 支柱頂部で最大40cm変位、ベースプレート基部に舗装の盛り上がりを確認

- 【事象発見日時】H30.3.26 13:00
- 【区間】東海環状道 美濃関JCT～富加関IC間  
関テクハイ橋(70.83KP付近)
- 【概要】中小橋部に設置したワイヤロープに傾きが発生したもの
- 【施工時期】H30.3.12～3.15夜間通行止めにて施工
- 【支柱傾倒状況】
  - ・舗装部のベースプレート基部に盛り上がりが発生
  - ・中小橋部の支柱11本すべて傾斜。最大40cm変位

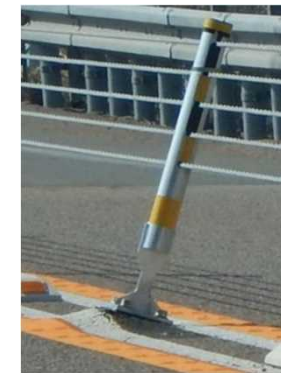
【NO.6近景写真】

- 支柱傾倒メカニズムは、比較的急な曲線部に設置されたワイヤロープの緊張力が円弧内側へ傾倒する力となり、緩慢な力で支柱アンカーを通じ舗装に上向きの引張力が伝わり、舗装が盛り上がり支柱が傾倒したと想定される。
- 支柱の傾倒が確認された日の最高気温は約22℃で、傾倒の1週間前より気温が上昇しており、影響した可能性も考えられる。
- 舗装部の引抜耐力の確認など更なる損傷メカニズムの検討や、他条件による検証が必要。

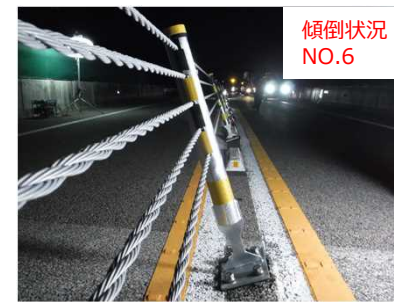
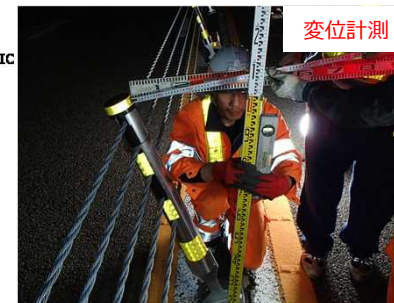
支柱傾き実測値

No.1	14cm
No.2	25cm
No.3	30cm
No.4	35cm
No.5	40cm
No.6	38cm
No.7	38cm
No.8	38cm
No.9	33cm
No.10	27cm
No.11	17cm

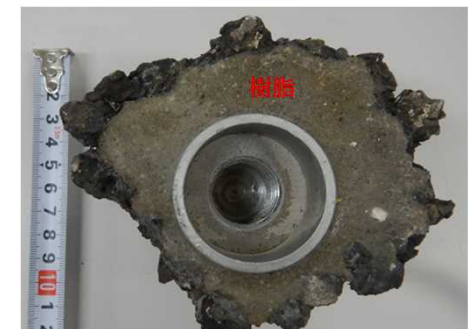
【アンカー部詳細写真】

- ・雌ねじアンカーは、樹脂により、堅固に舗装部で固定されている。
